# **INVESTIGACIÓN GEOLÓGICA Y DE RIESGOS EN UN ÁREA DE HOJAS TOPOGRÁFICAS**

**3246 II MIRAMAR**

**3246 III CHAPERNA**

**3246 IV JUNTAS**

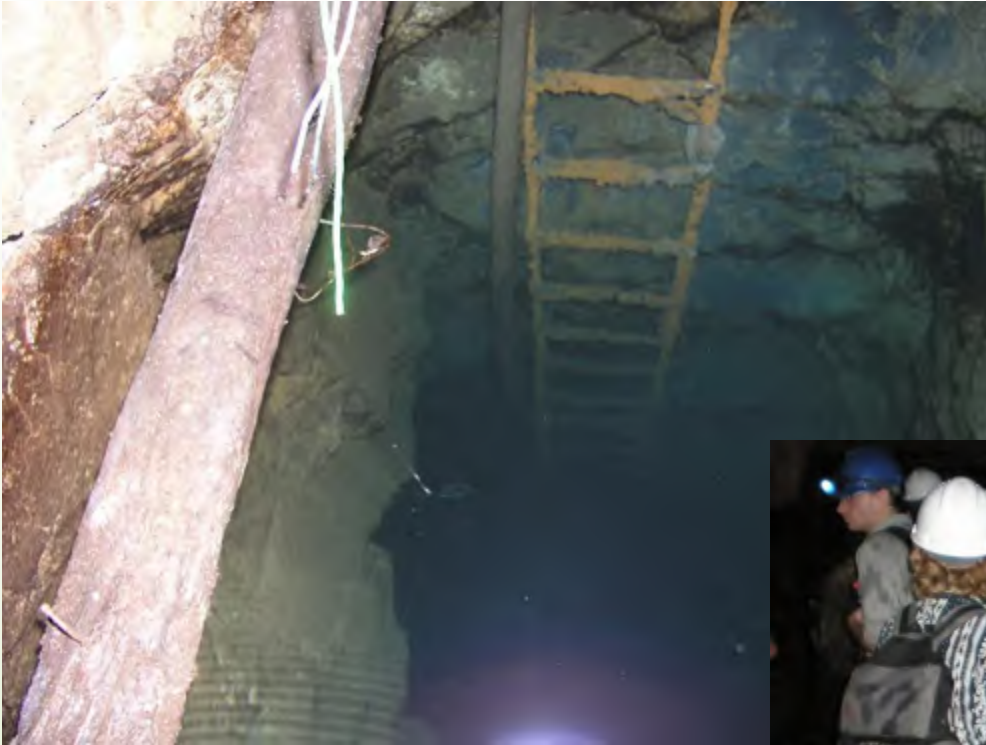
**Chimenea inundada en la mina Chassoul (aguas sin anomalías)**

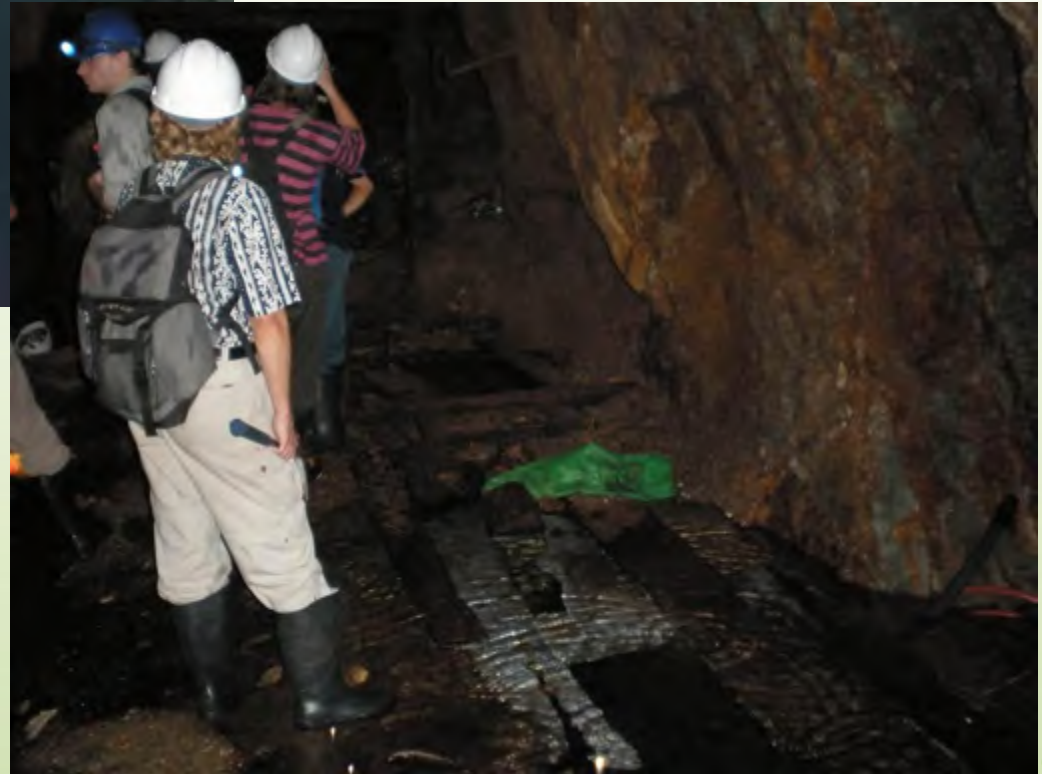
**Agua de minas de que fluye desde la mina El Recio (túnel 370) con niveles elevados de Li, Na, Ca, SO<sub>4</sub>, y Cl (muestra no 21), mientras que el contenido de As excede el límite de concentración 26 veces más de lo establecido en el Decreto de Gobierno no 61/2003**

De las muestras analizadas de agua resulta, que en las áreas observadas las aguas subterráneas ni las aguas superficiales **no son contaminadas por minería**, con la excepción de dos localidades: las aguas laguna de lixivación de mina Bellavista (2008 después de la limpieza de la laguna) y las aguas de mina que fluyen de la mina El Recio (túnel 370).

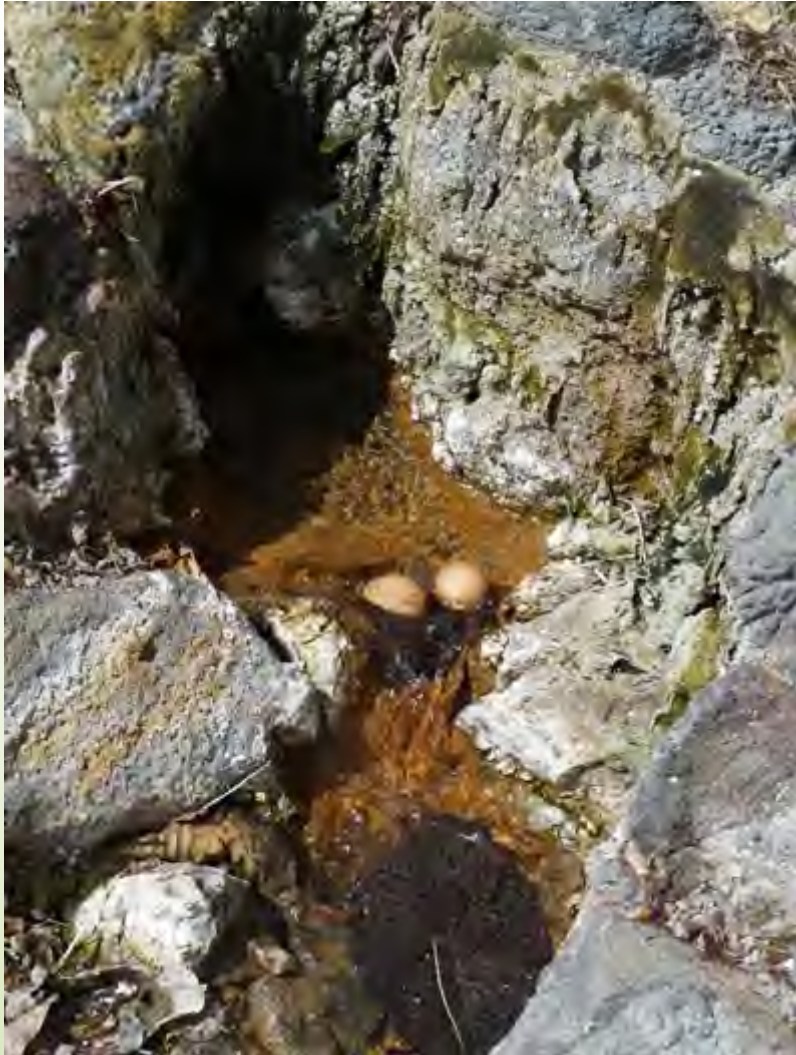
**Huevos hervidos en manantial de agua termal cerca Sardinal con una temperatura de 70,5 °C.**

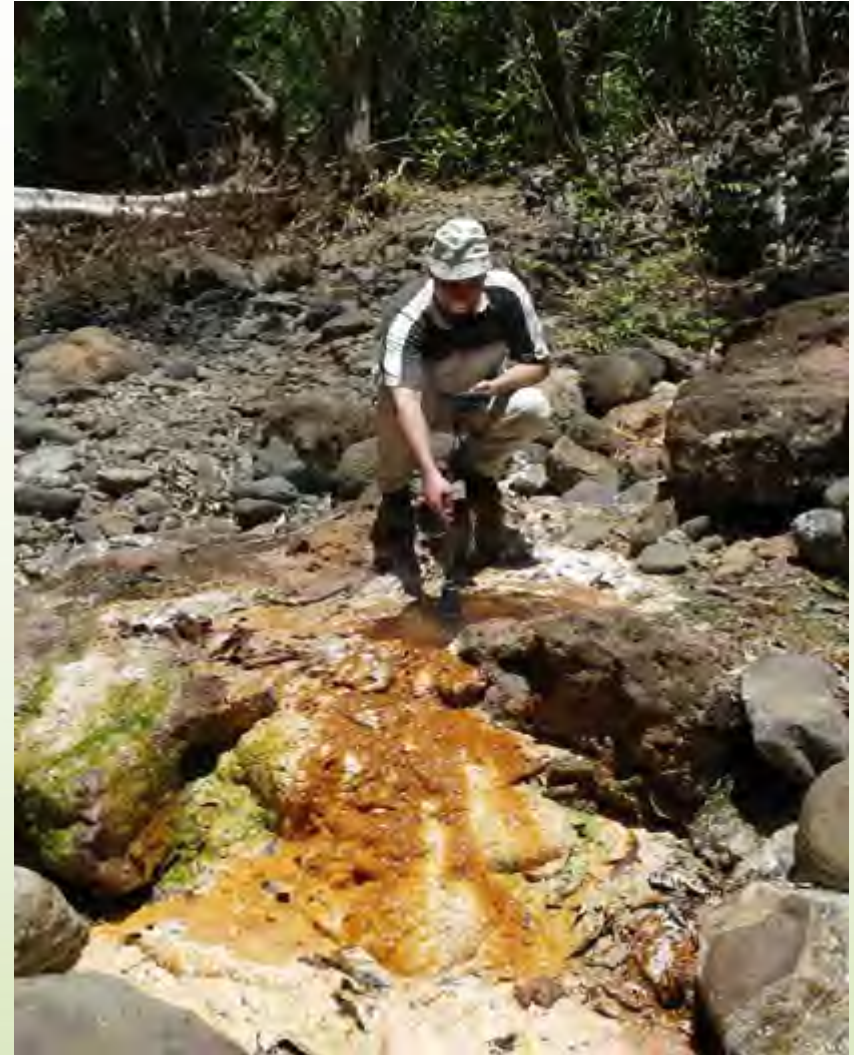
**Medición de aguas termales a unos 2 km al norte de la ciudad de Juntas (muestra no 24) con una temperatura de 69 °C.**

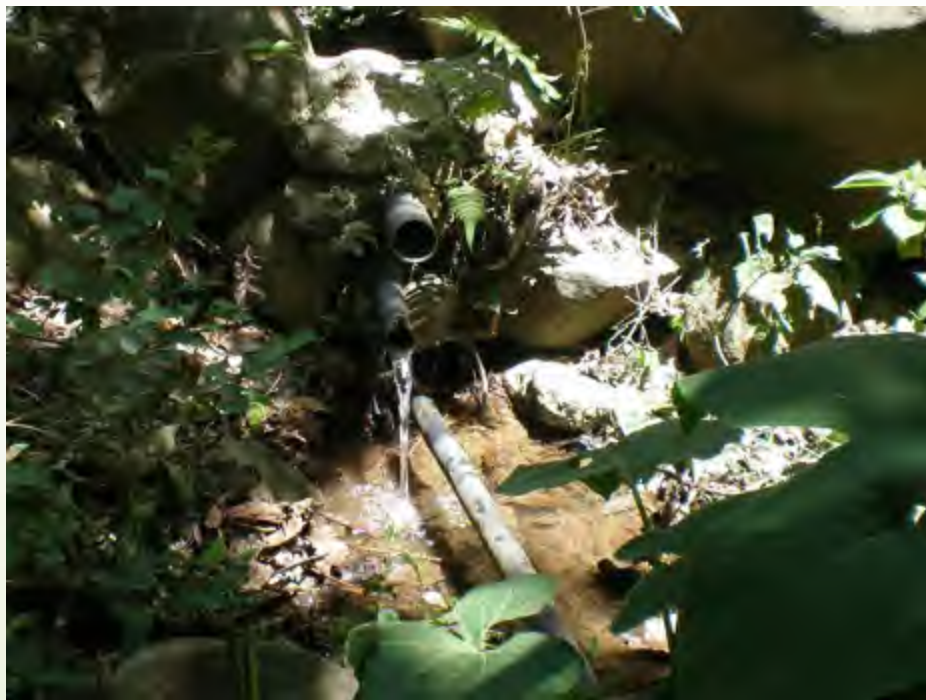
**Manantial en los niveles inferiores de las lagunas de lixiviación del tajo Bellavista y toma propiamente de las lagunas de lixiviación después de la limpieza de cianuro durante la suspensión de labores de la mina – contenido de cianuro en agua de manantial esta por debajo de las normas de EU y norma Checa - ČSN EN ISO 14403**

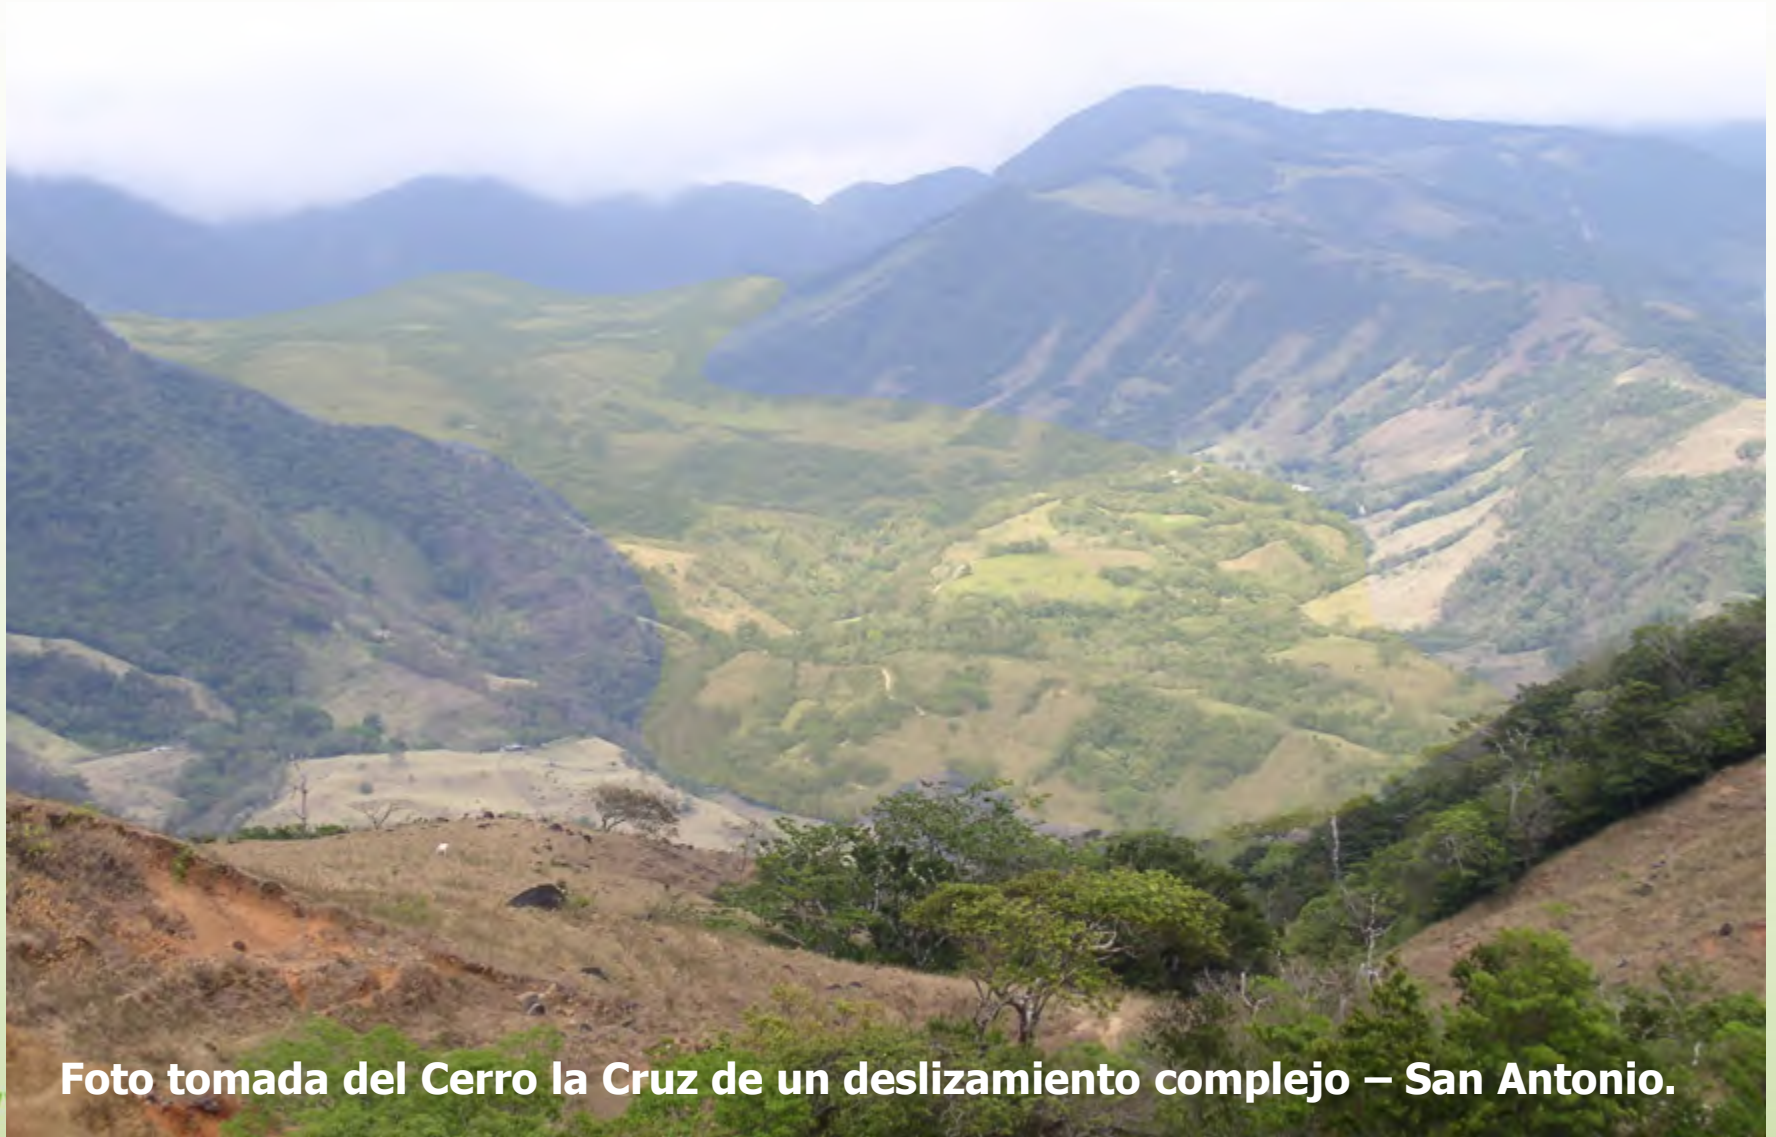
Foto tomada del Cerro la Cruz de un deslizamiento complejo – San Antonio.

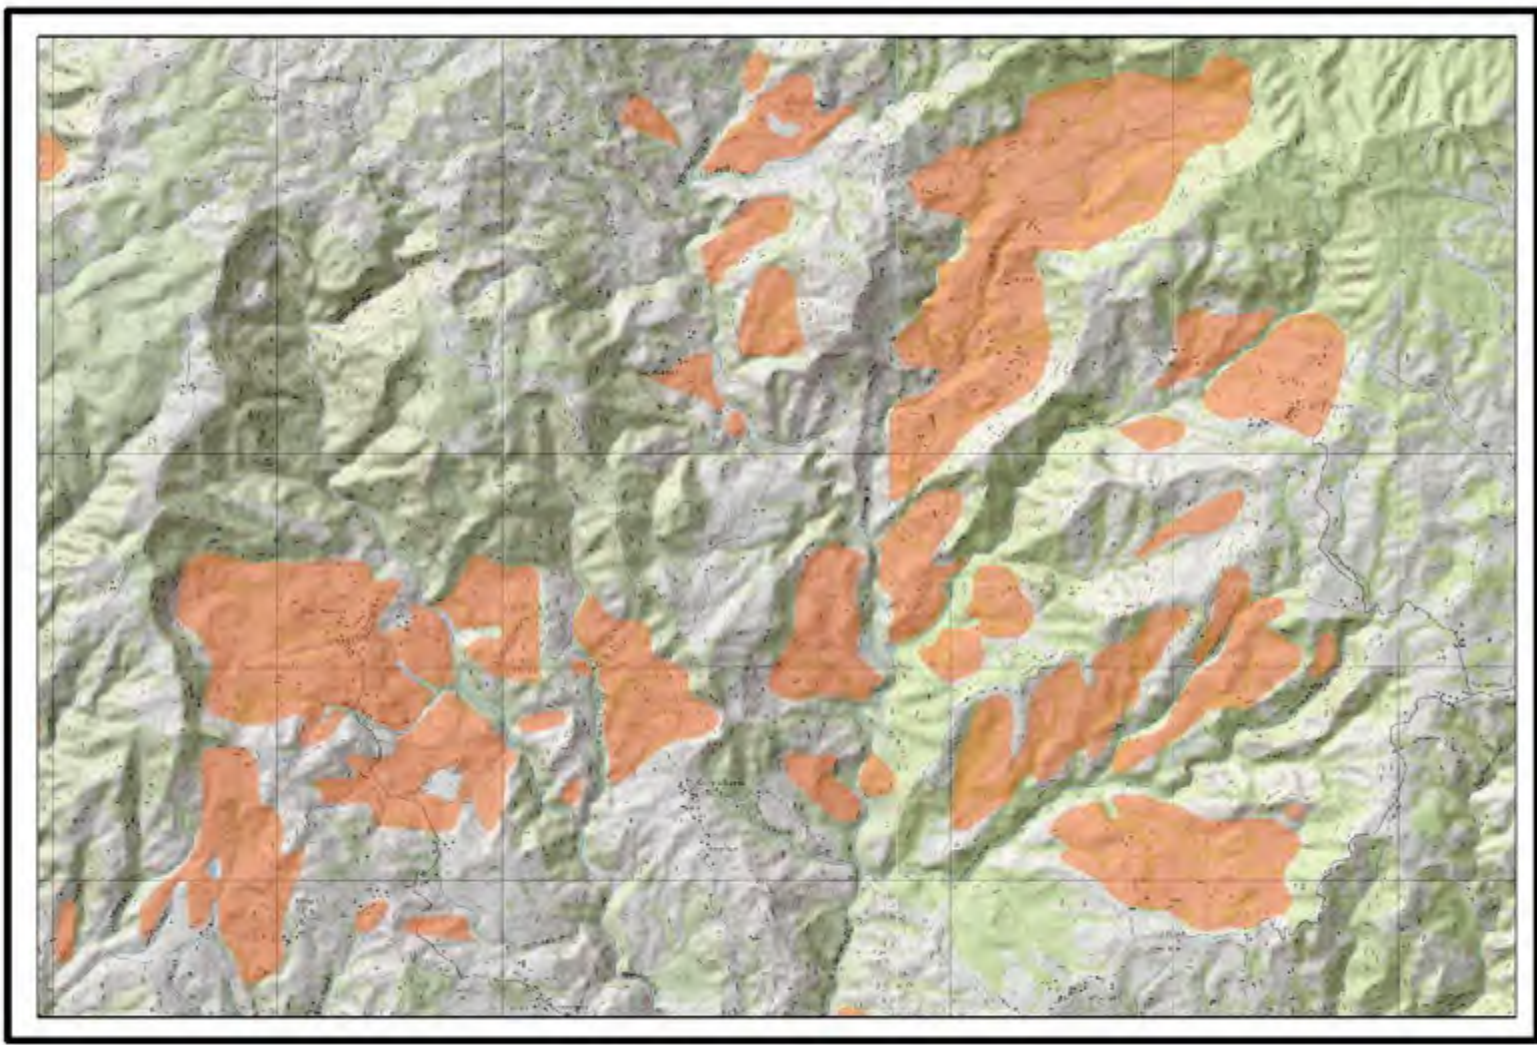
**Distribución superficial de las acumulaciones de deformaciones de ladera en las zonas más afectadas, en la parte norte de la hoja Miramar. La superficie de acumulación de deslizamientos alcanza en esta zona el 30% de la superficie total.**

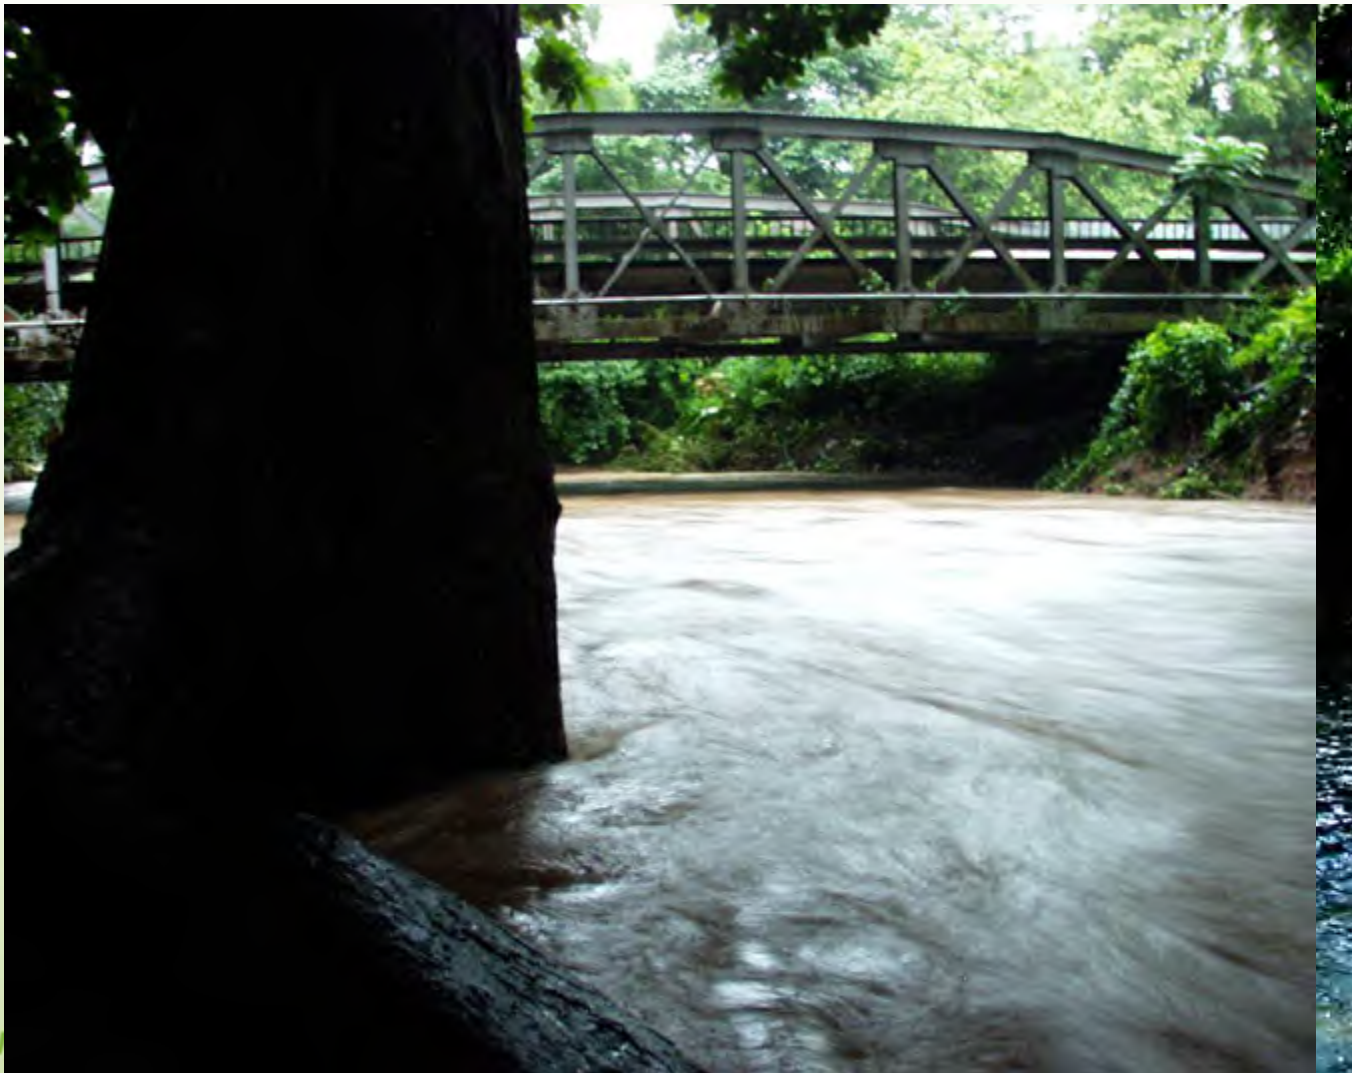
## Flash floods, avenidas o flujos torrenciales (eventualmente cabezas de agua!!) Río Naranjo cuenca abajo (cerca de puente interamericana)

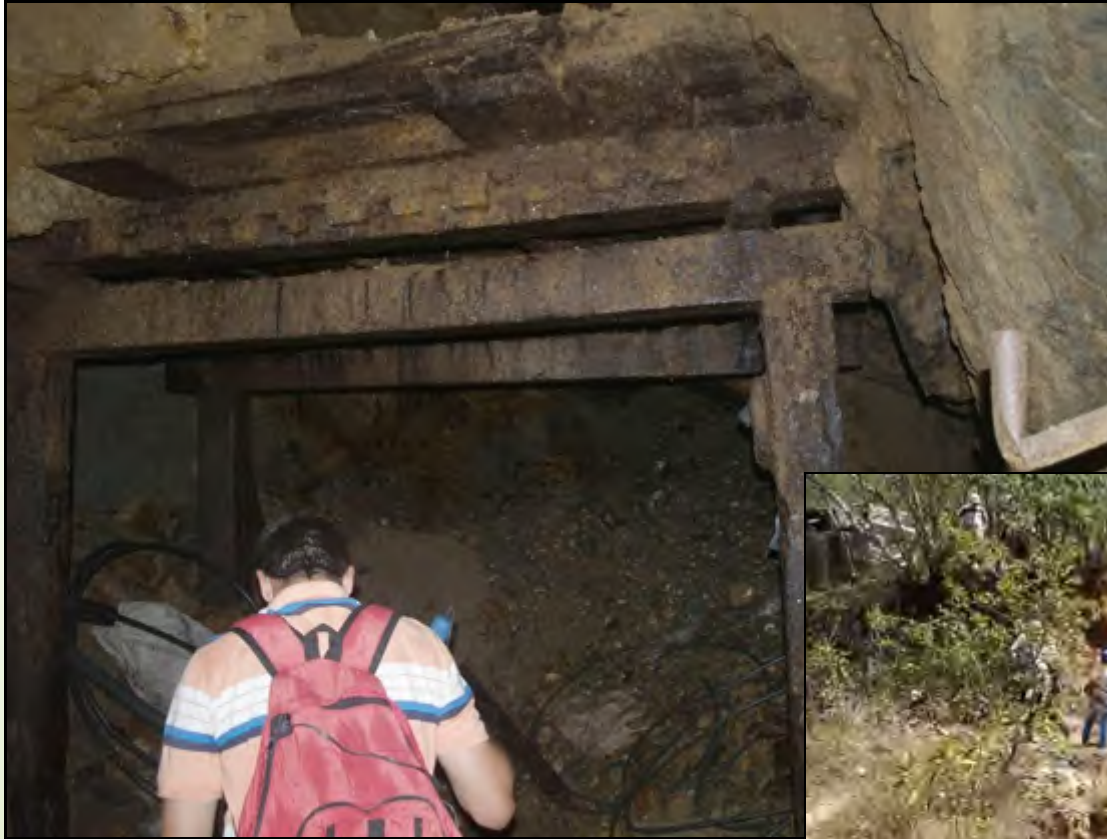
**El derrumbe del túnel principal de la mina Recio está claramente relacionado con el colapso del techo en la foto abajo**

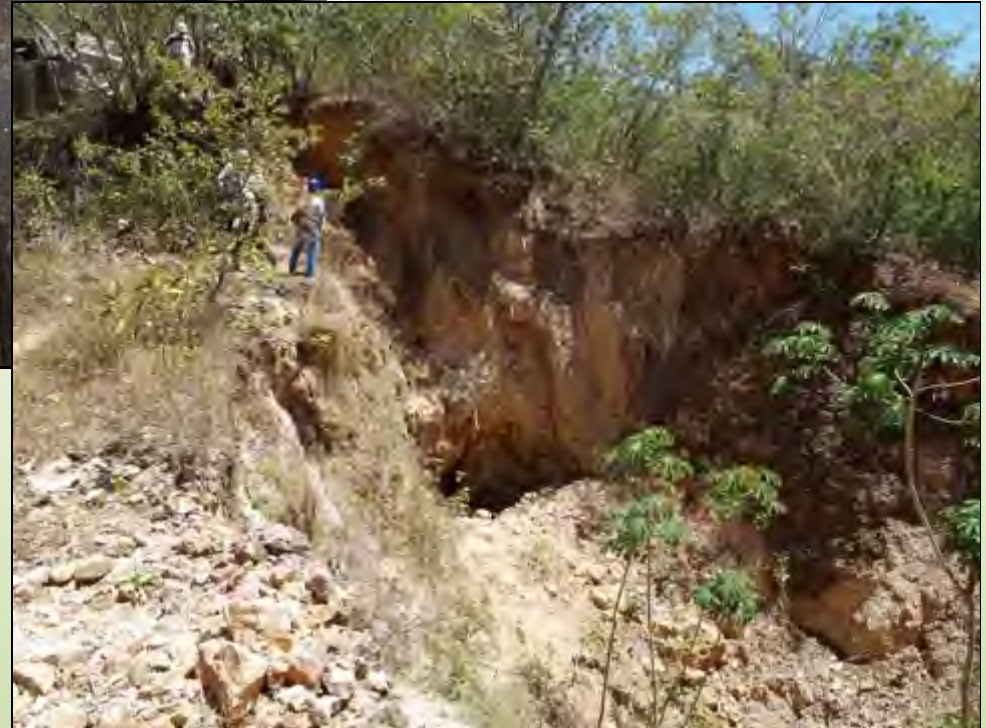
**Hundimiento de la superficie a unos 15 m hacia la zona de explotación alrededor de la mina Recio**
