# **INVESTIGACIÓN GEOLÓGICA Y DE RIESGOS EN UN ÁREA DE HOJAS TOPOGRÁFICAS**

**3246 II MIRAMAR**

**3246 III CHAPERNA**

**3246 IV JUNTAS**

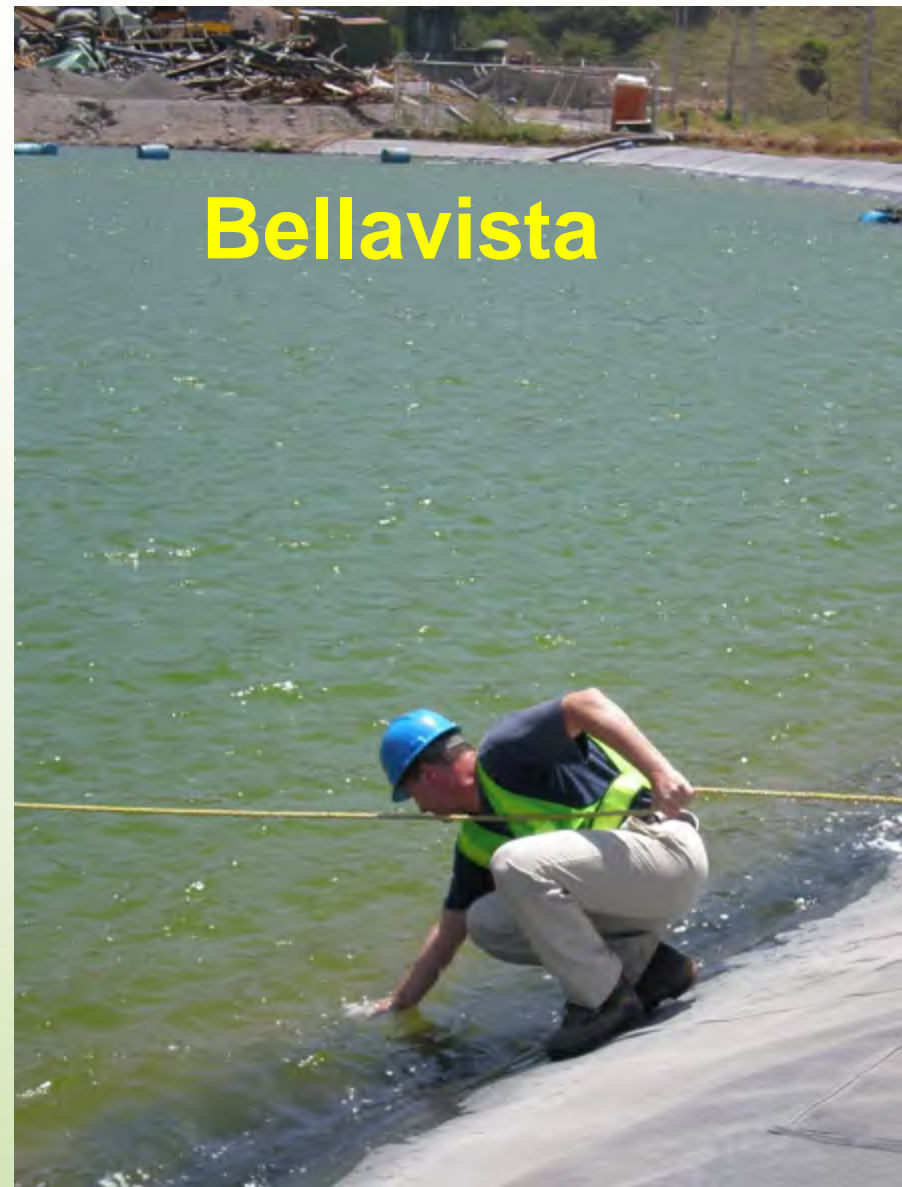
De las muestras analizadas de agua resulta, que en las áreas observadas las aguas subterráneas ni las aguas superficiales **no son contaminadas por minería**, con la excepción de dos localidades: las aguas laguna de lixivación de mina Bellavista (2008 después de la limpieza de la laguna) y las aguas de mina que fluyen de la mina El Recio (túnel 370).

Las localidades con fuentes termales, se recomienda el uso económico o científico

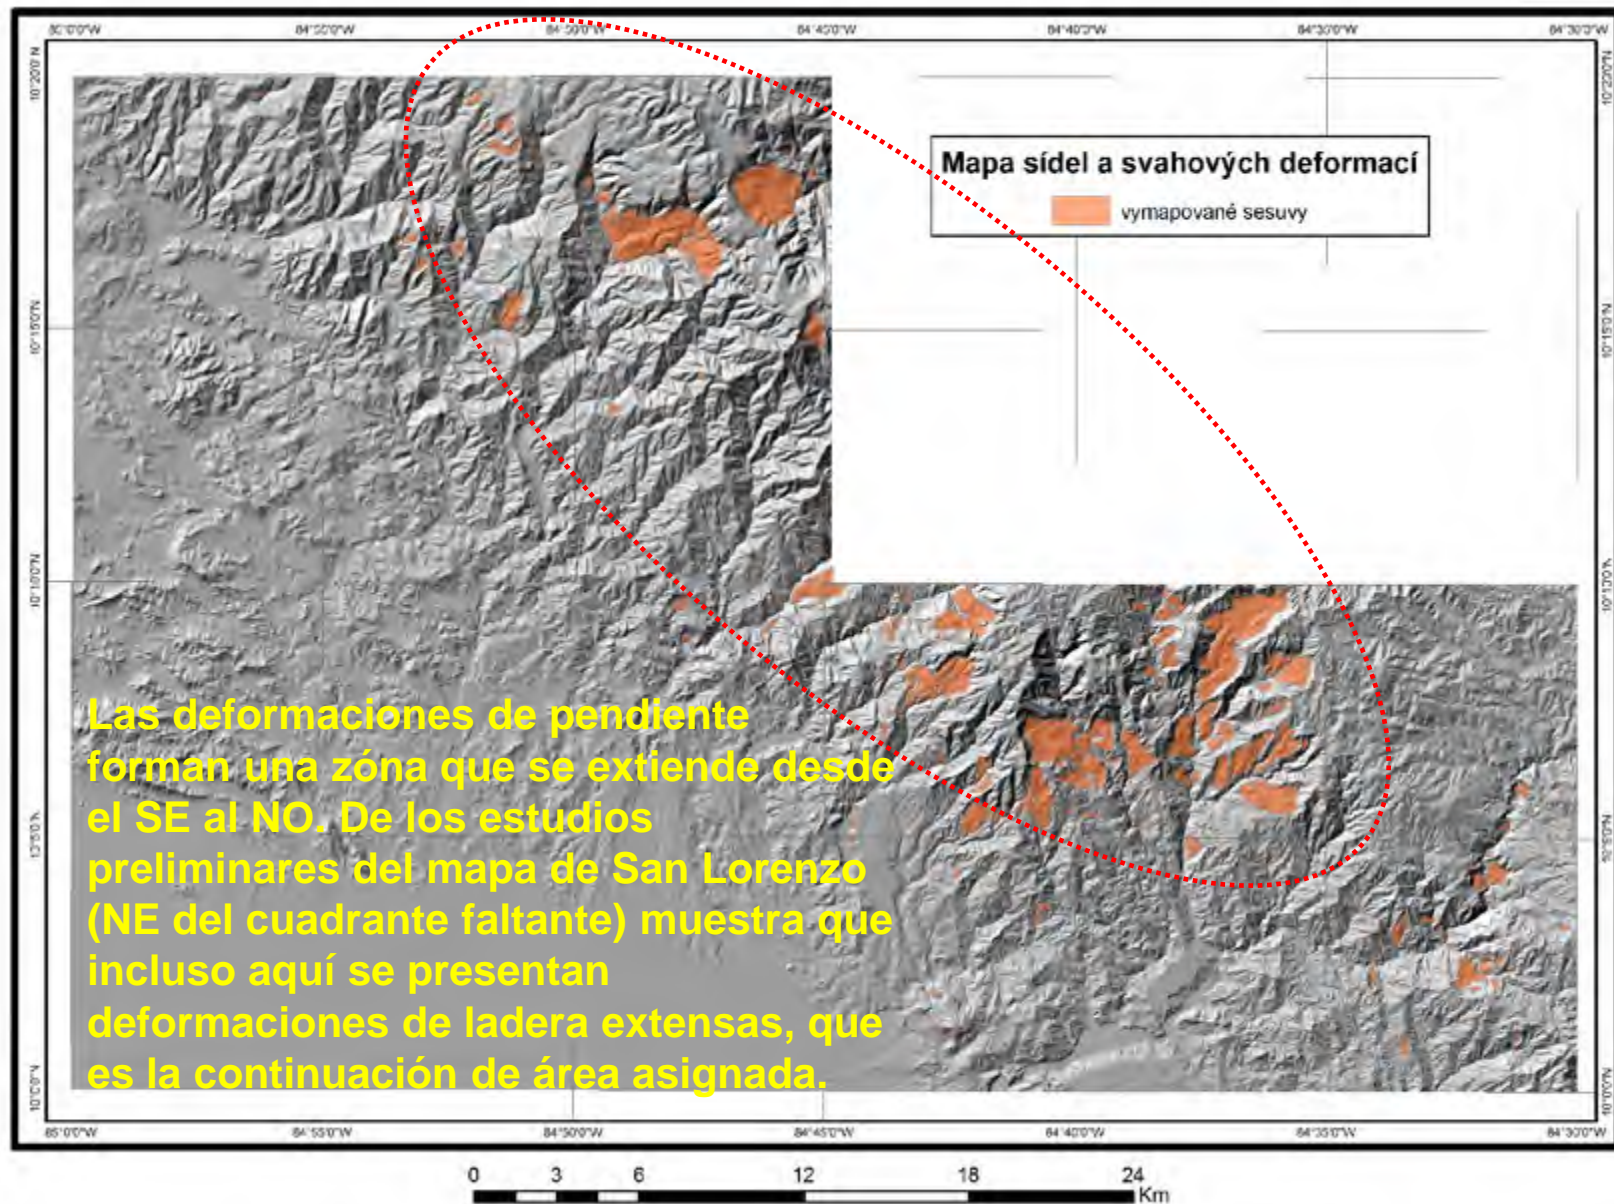
Las deformaciones de pendiente forman una zona que se extiende desde el SE al NO. De los estudios preliminares del mapa de San Lorenzo (NE del cuadrante faltante) muestra que incluso aquí se presentan deformaciones de ladera extensas, que es la continuación de área asignada.

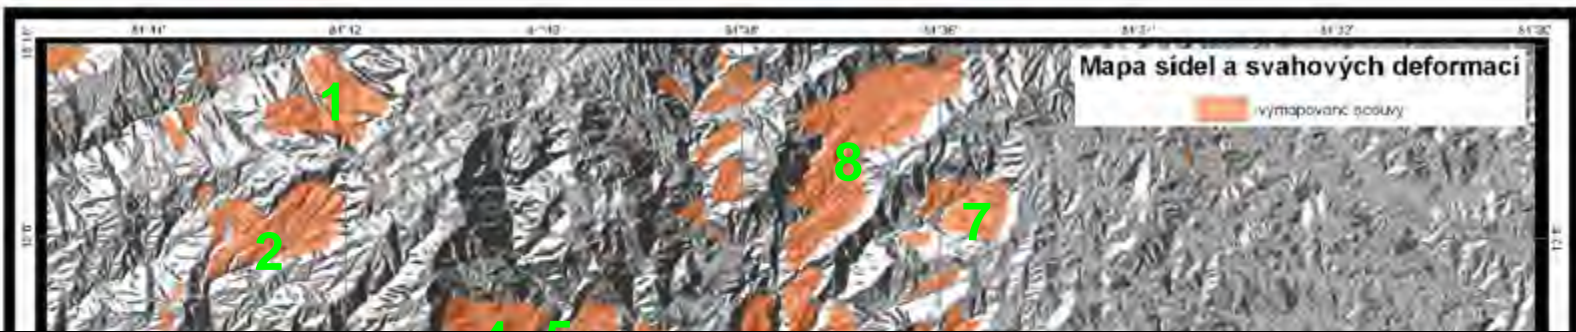
## Distribución espacial de los sitios con respecto a las deformaciones de ladera cartografiadas en la hoja de Miramar.

No. en fig. 8.3	Nombre de aldea	No. de edificios en la acumulación	No. en el mapa	Superficie de la acumulación (m <sup>2</sup> )	Grado de amenaza
1	Laguna	50	Jab_016,017	2,560.000	medio – alto
2	Lagunilla – Tajo Alto	20	Jab_009	3,271.000	bajo – medio
3	Sabana Bonita	8	Jab_023	1,680.000	medio
4	Peñas Blancas	65	Jab_018	3,876.000	medio – alto
5	Rincon Chaves	8	Jab_036,037	809.000	medio
6	Beneficio	19	Jab_032	1,177.000	medio
7	Socorro	59	Lpz_007	949.985	medio
8	San Antonio, Victoria	80	Lpz_001	5,260.848	alto
9	Salvador	26	Lpz_018	1,909.299	medio
10	Interamerická dálnice	3 km	Ang_014	706.105	alto
11	San Luis	30-40	Jun_001	4,800.000	medio - alto

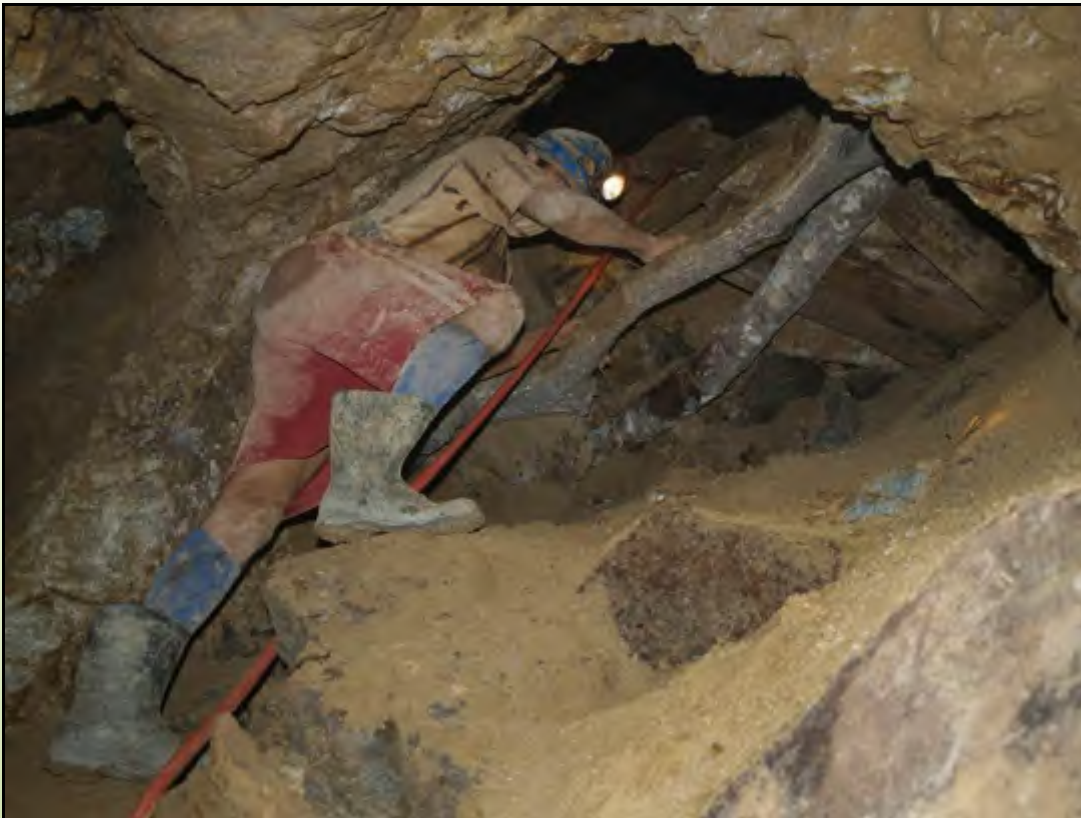
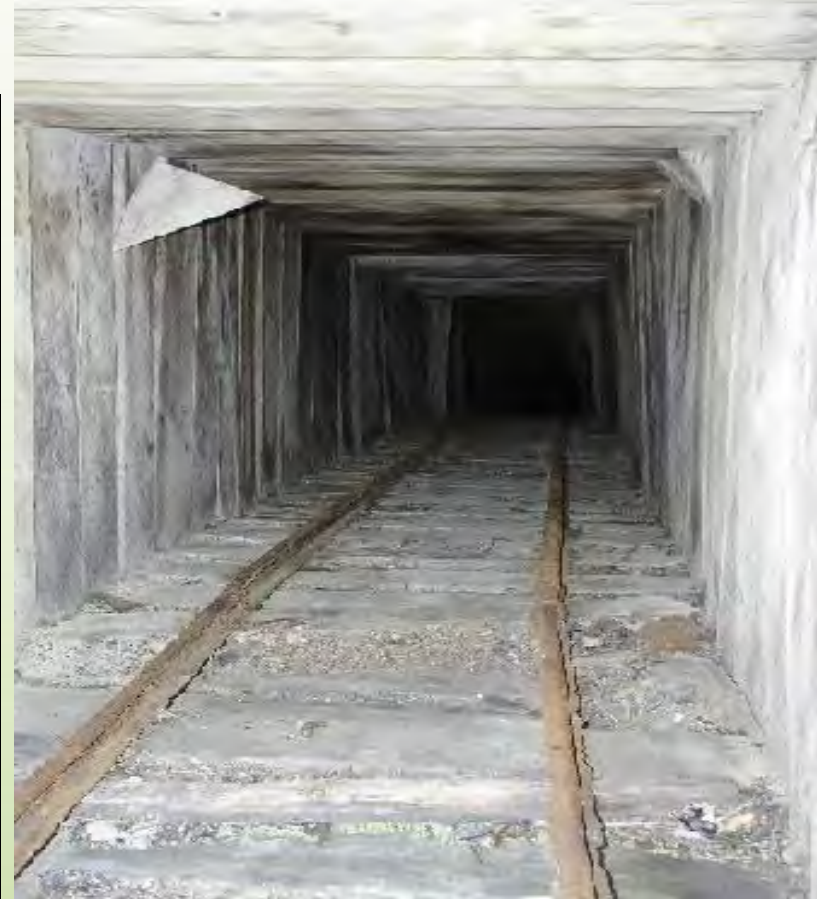
- Zonas donde pueden originarse caídas u otros peligros causados por existencia de excavaciones subterráneas (erosión subterránea)
